Archeo-rapport 73

Het archeologische vooronderzoek in de Sint-Jacobskerk te Leuven

| Projectcode: | 2011-199 |

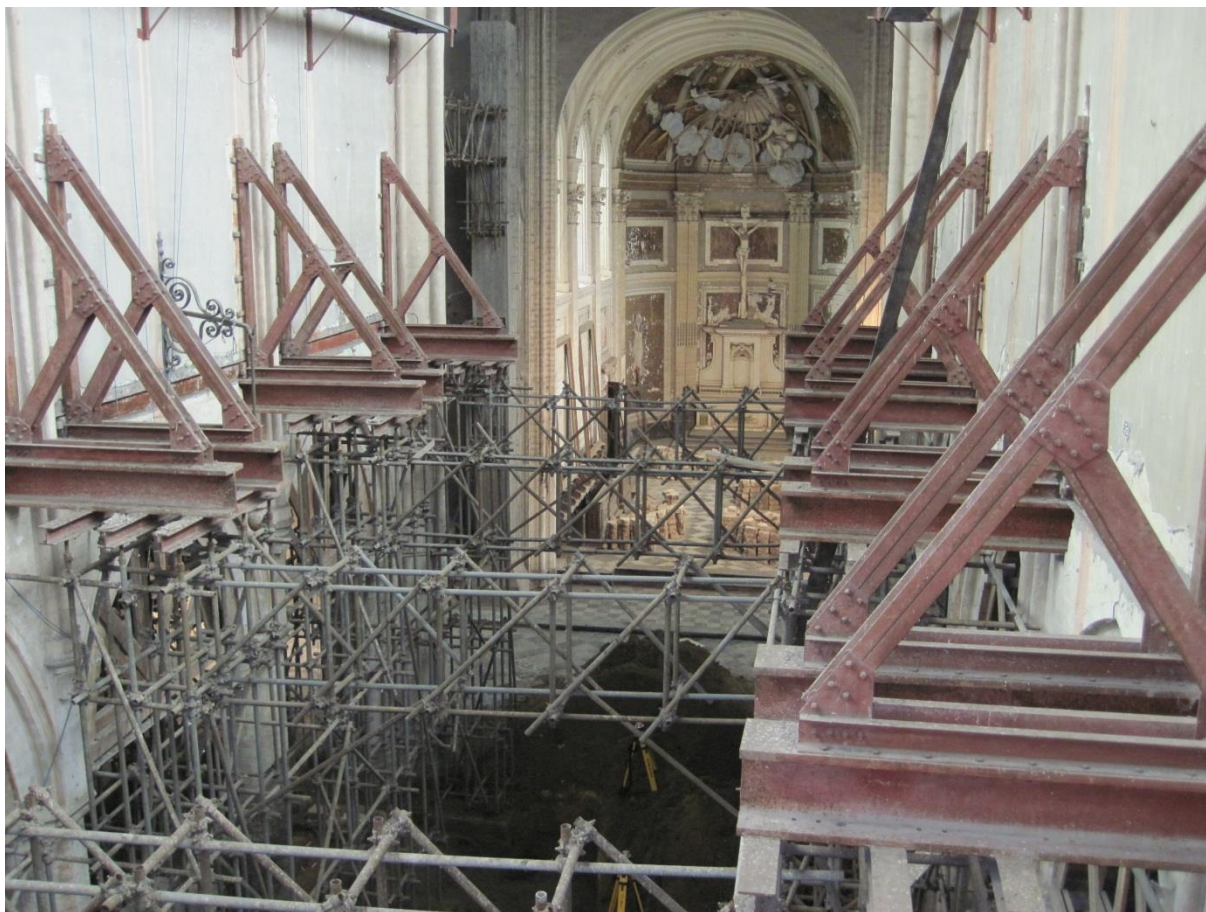
Vermoedelijk door de ligging in een waterziek gebied en doordat het ontwerp van de gotische kerk aangepast diende te worden aan de aanwezigheid van gewelven boven de middenbeuk, heeft de kerk ook een voorgeschiedenis van stabiliteitsproblemen. In het verleden hadden aan de zuilen van de middenbeuk al ingrepen plaats, maar in de jaren '60 van de 20^{ste} eeuw werd de kerk volledig buiten dienst gesteld en werd een hele constructie opgetrokken die verdere stabiliteitsproblemen moest opvangen (fig. 4).

Fig. 4: Zicht op de stellingen die momenteel de kerk mee ondersteunen.

Na bijna 40 jaar worden deze problemen nu aangepakt en voor een definitieve oplossing van het stabiliteitsprobleem, voor er nog maar sprake kan zijn van een volledige restauratie en herbestemming van het gebouw, zullen micropalen geboord moeten worden onder de zuilen. Om alle restauratieopties open te houden (het eventueel teruggrijpen naar het oorspronkelijke vloerniveau) was het belangrijk om de oude vloerniveaus vast te kunnen stellen.

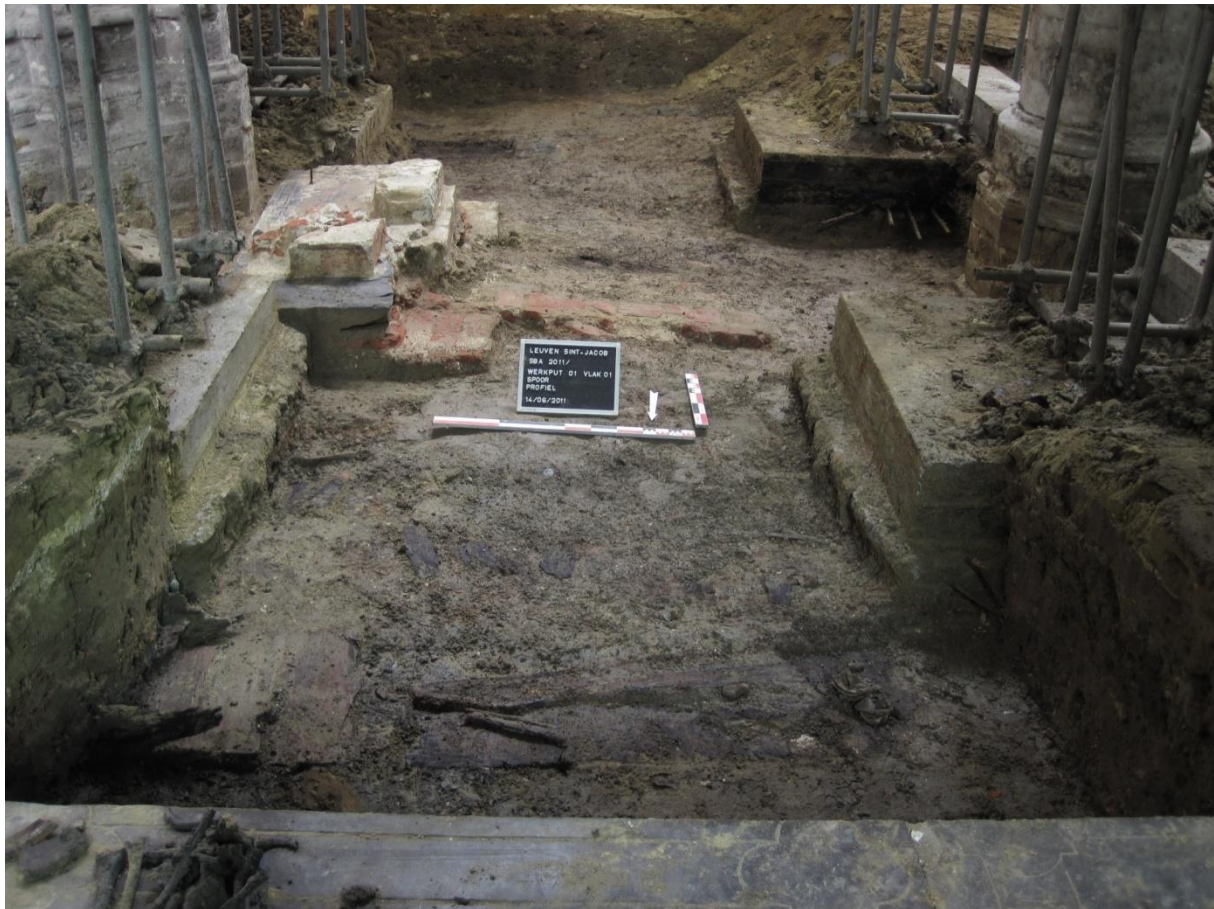
Er werd één proefput van 2 x 8 m aangelegd (fig. 6) in de eerste travee van de gotische kerk. De afgraving gebeurde machinaal met een minigraver van de stad Leuven. Voorafgaandelijk was de nog aanwezige vloer verwijderd. Het machinaal uitgraven, waarbij het bed van de huidige vloer en de ophogingslagen afgegraven werden, gebeurde tot de diepte van het eerste archeologische niveau. Op dit eerste niveau bevonden zich een aantal graven (fig. 5).

Fig. 5: Zicht op het vlak in de proefput.

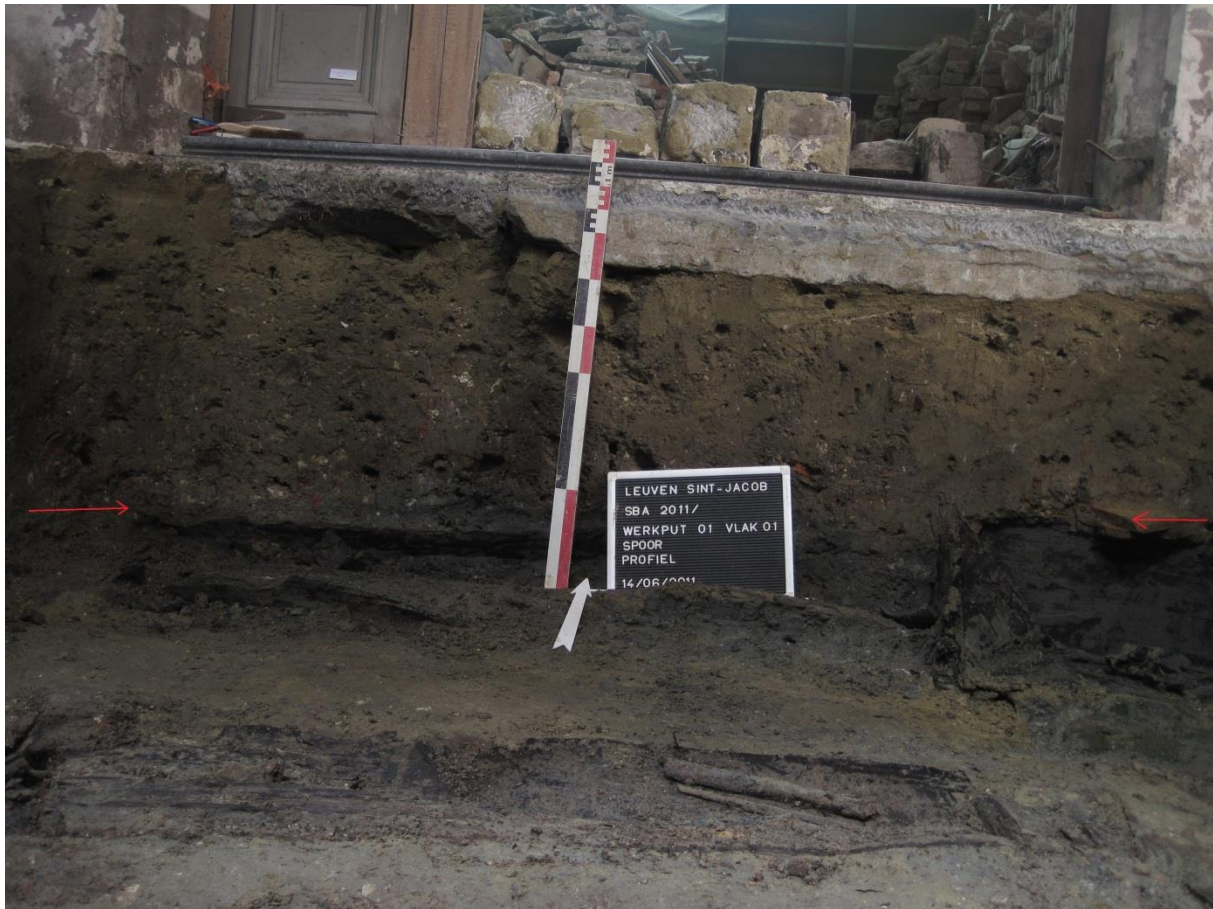
Tijdens het archeologische vooronderzoek werden in de proefput 26 sporen en structuren waargenomen en gedocumenteerd. Onder de huidige vloer, die op veel plaatsen al opgebroken was voor het plaatsen van de metalen draagconstructies, bevond zich een dun zandbed. Hieronder bevonden zich een aantal lagen die als ophogingslagen geïnterpreteerd kunnen worden (fig. 7). Deze lagen, die geen duidelijke samenhang of structuur vertoonden, werden machinaal afgegraven.

Fig. 7: Zicht op de stratigrafie van de proefput met aanduiding van de onderkant van de ophogingslagen.

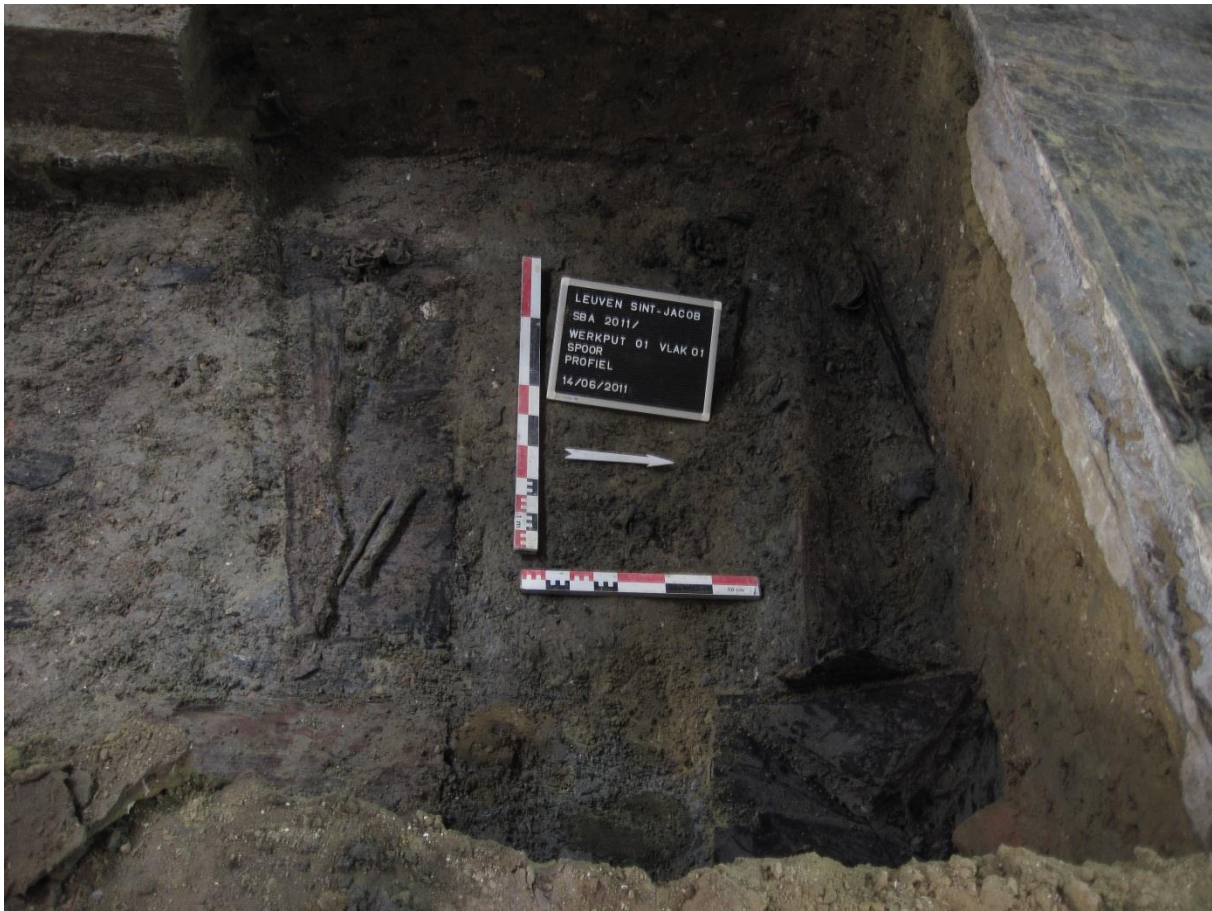
Zowel in de zijbeuk (sporen 8, 9, 11, 12, 13 en 14) als in de middenbeuk (sporen 24 en 25) werden binnen de proefput graven aangetroffen (fig. 8). Omwille van de hoge zuurtegraad van de bodem was het botmateriaal zeer slecht bewaard, terwijl door de hoge grondwaterstand de houten planken van de doodskisten wel zeer goed bewaard waren gebleven.

Fig. 8: Zicht op enkele graven in de zijbeuk.

Bij een eventueel vervolgonderzoek dient dan ook de nodige aandacht besteed te worden aan de studie van een groot aantal begravingen in een relatief slechte bewaringstoestand. Daardoor zullen de nodige budgetten nodig zijn voor fysisch antropologisch onderzoek van mogelijk tot 1000 begravingen. Er dient ook een ruim budget voorzien te worden voor dendrochronologisch onderzoek en houtbepalingen omwille van de zeer goede bewaringstoestand van de grafkisten.

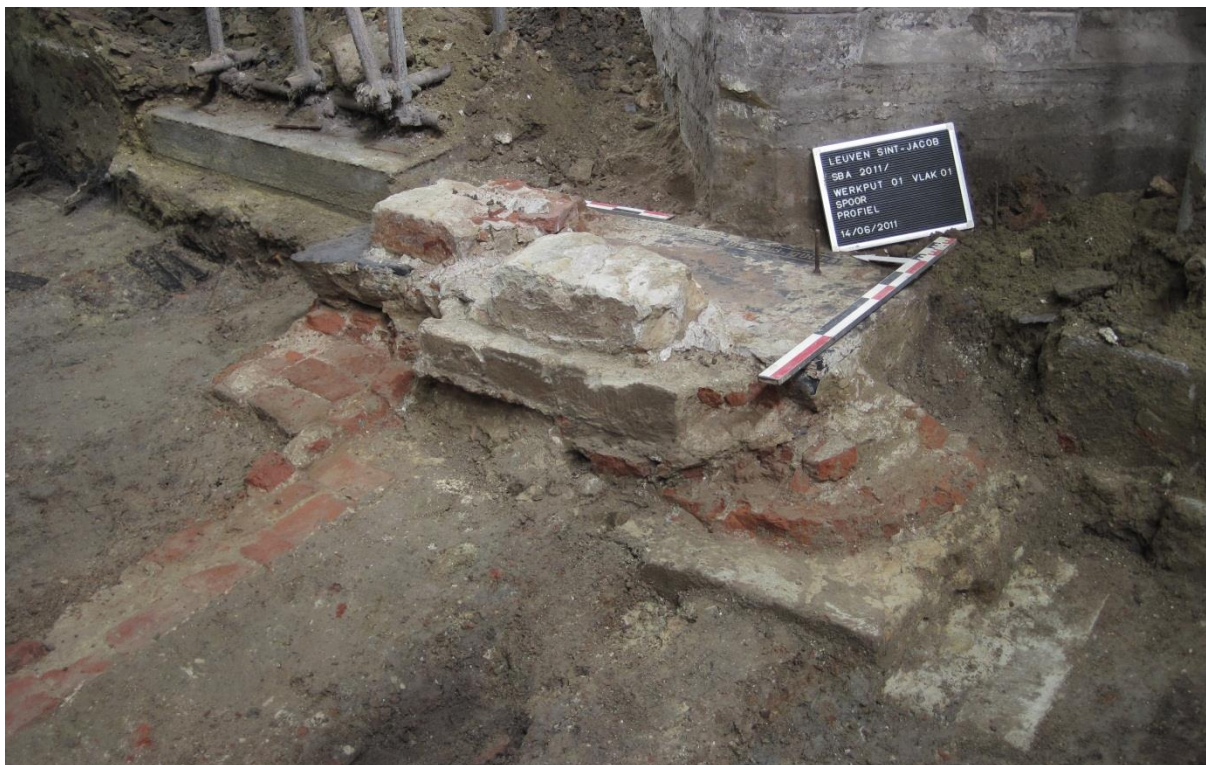
Binnen de proefput zijn er twee indicaties voor vloerniveaus. Het bovenste niveau (ongeveer 50-60 cm onder de huidige vloer) komt ongeveer overeen met het eerste archeologische niveau. Tegen de oostelijke zuil in de proefput werd een constructie aangetroffen die deels in witte zandsteen en deels in baksteen gemetseld is (fig. 9). Hiervoor werd een harde gelige kalkmortel gebruikt. De constructie is getrapt opgebouwd. Bovenaan bevindt zich een grafsteen in blauwe hardsteen. De steen is versierd en heeft een gotisch opschrift. Het was niet mogelijk het opschrift te documenteren want veel van het oppervlak van de steen was met kalkmortel bedekt. Voor een deel was ook op de grafsteen verder gemetseld (fig. 10).

Deze laatste vaststelling doet eerder vermoeden dat het hier niet om een oud vloerniveau gaat, maar eerder om een (altaar)fundering waarbij een grafsteen herbruikt werd in de fundering. Omwille van de beperktheid van het vooronderzoek is de grafsteen niet verwijderd en kon dus ook niet gecontroleerd worden of er zich toch geen grafkelder onder de steen bevond.

Fig. 9: Zicht op de constructie tegen de oostelijke zuil.

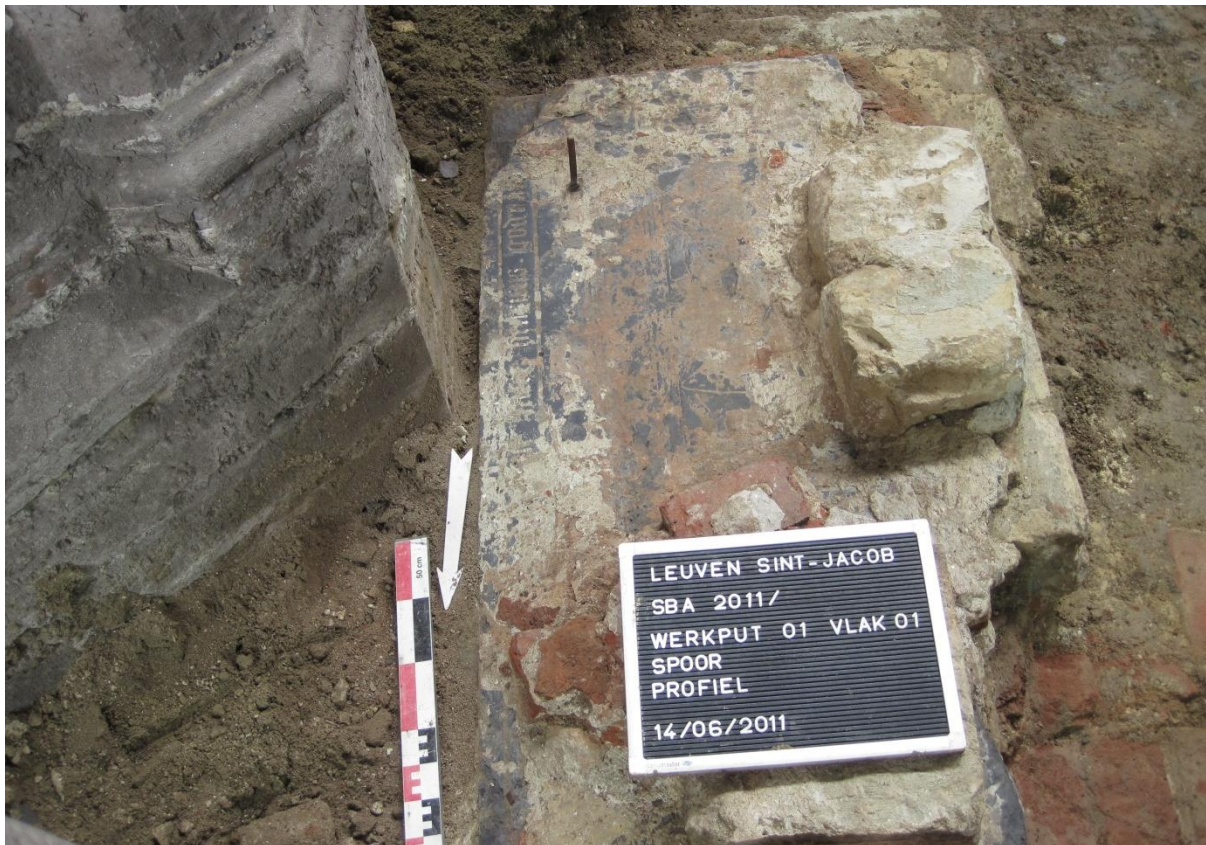
Fig. 10: Zicht op de grafsteen.

Daarnaast werd een eerste indicatie van een vloerniveau aangetroffen op ongeveer 50-60 cm onder het huidige vloerniveau. De aanwezigheid van de grafsteen in blauwe hardsteen lijkt een vloerniveau te suggereren, al kan de aanwezigheid van mortel en stenen op deze grafsteen evengoed wijzen op herbruik in een (altaar)fundering.

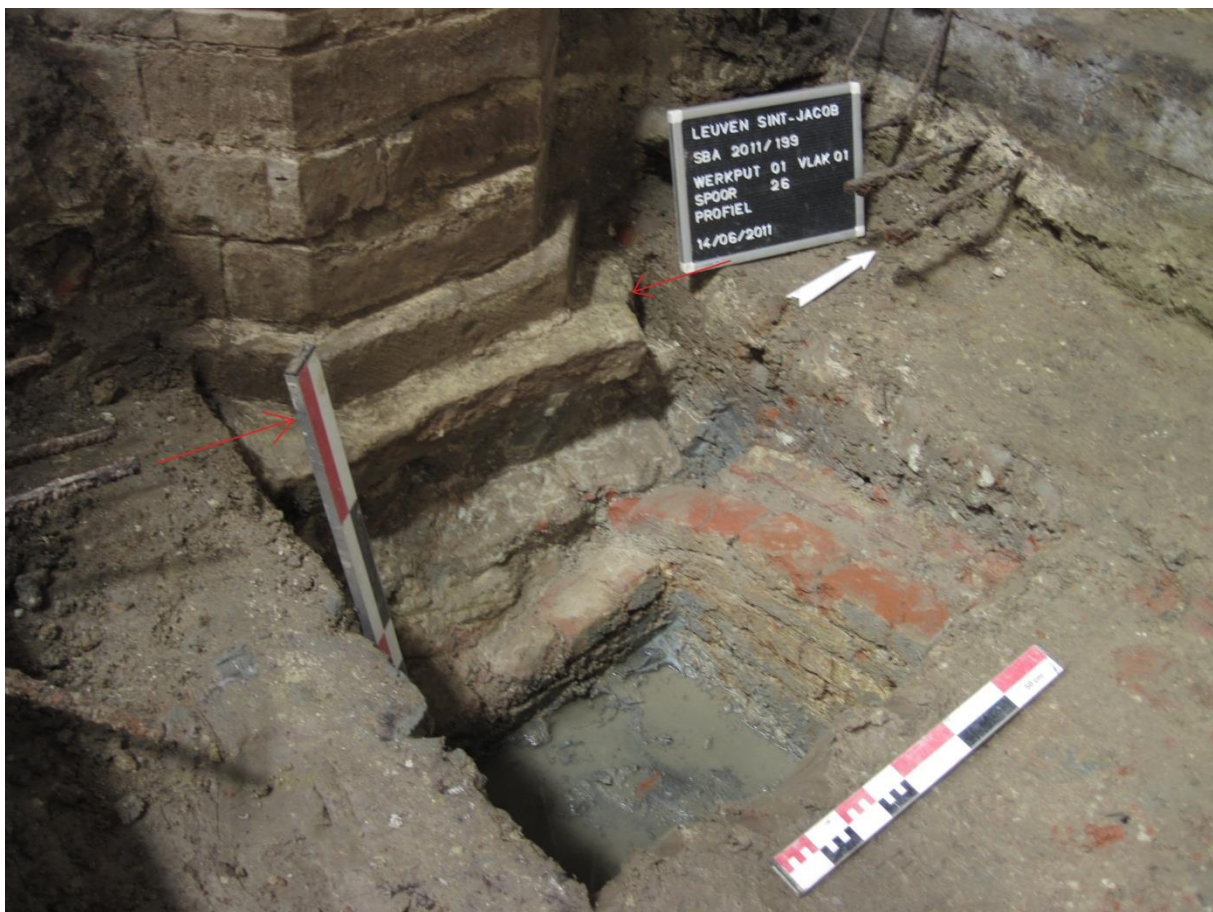
Wel met zekerheid kon het oorspronkelijke gotische vloerniveau op ongeveer 1,10 m diepte worden vastgesteld tegen de westelijke zuil in de proefput. Hier werd bijkomend een proefputje gegraven en daarbij kon de overgang van de fundering naar het opgaand muurwerk vastgesteld worden (fig. 11). Opvallend was wel de afwezigheid van een kettingmuur. Mogelijk kan deze afwezigheid mede de oorzaak van de stabiliteitsproblemen zijn en haar oorsprong vinden in het feit dat de zuilen van de middenbeuk oorspronkelijk niet voorzien waren om een stenen gewelf te dragen.

Tegen het fundament van de zuil werd een bakstenen muurtje aangetroffen (sporen 15 en 16). Dit muurtje was maximaal 5 steenlagen hoog bewaard en boog licht af tegen de fundering van de zuil. De functie van dit muurtje is niet duidelijk. Aanwijzingen dat het om een grafkelder zou gaan zijn er niet. Eventueel kan het om een latere toevoeging van een grondboog (als steun) tussen de zuilen gaan, maar daarvoor lijkt de constructie niet stevig en groot genoeg.

Fig. 11: Aanduiding overgang tussen fundering en opgaand muurwerk van de gotische zuil.

In een proefputje tegen de westelijke zuil werd de overgang van de fundering naar het opgaand muurwerk van de gotische zuil vastgesteld op ongeveer 1,10 m diepte. Indien de aanzet van de micropalen onder dit niveau ligt, blijven alle restauratieopties open.

- Aanzet van de micropalen ongeveer op 1,25 m onder het huidige vloerniveau houdt alle restauratie- en herbestemmingsopties open.
- Gezien de beperktheid van de ingrepen voor het plaatsen van de micropalen, gezien de beperkte werkoppervlakte door de aanwezigheid van de betonnen funderingen van de metalen draagconstructie en ondanks de mogelijk interessante sporen (oa. vloeren of fragmenten ervan) die in de onmiddellijke omgeving van de zuilen te verwachten zijn, lijkt een archeologische opvolging van de consolidatiewerken niet of nauwelijks noodzakelijk.
